特別報告1 第11回腐食防食セミナー 公開相談会 Q&A

質問 Q10. SUS304及びその溶接部分の硝酸に対する対食性について

状況: SUS304 製の槽(厚さ 7 mm)に硝酸水溶液(35%、室温: 20~30℃程度)に洗浄品を 投入した直後に激しい突沸が起き、槽が破断した。槽は溶接部分付近で破断した。

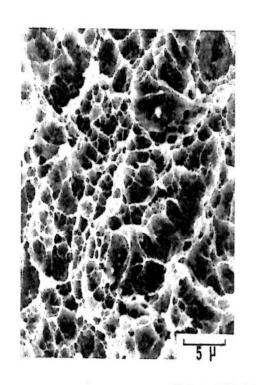
図1. 破壊モード: a)延性破壊 b)いくらかの延性破壊 c)脆性破壊

回答1. まず、SEM(Scanning Electron Microscopy)により破面を調べ、破断部が延性破面か環境脆化破面かを調べ、腐食の関与の有無を確かめる(図1及び2)。

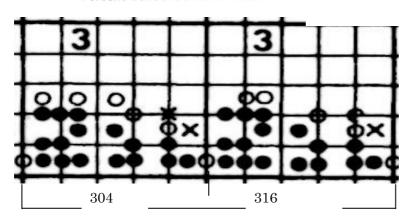
図4.304及び316ステンレス鋼の耐硝酸性

回答2. 当環境の条件下では、304 ステンレス鋼は十分に耐食的である。しかし、破断部は溶接部であるということなので、

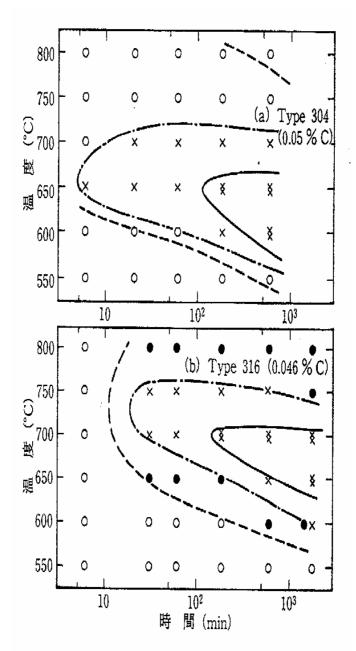
図5.304 及び316 ステンレス鋼の TTS 曲線

- ① 溶着金属部のミクロ組織はどうか。健全なオーステナイト相であるかどうか。
- ② 熱影響部 (HAZ) が鋭敏化して、粒界に Cr 欠乏層が存在するかどうか。 を調査する必要がある (図 $3 \sim 5$)。
