## 事例解析：高温純水中の炭素鋼鋼管壁に生じた異常減肉（1）

松村昌信（広島大学 名誉教授）

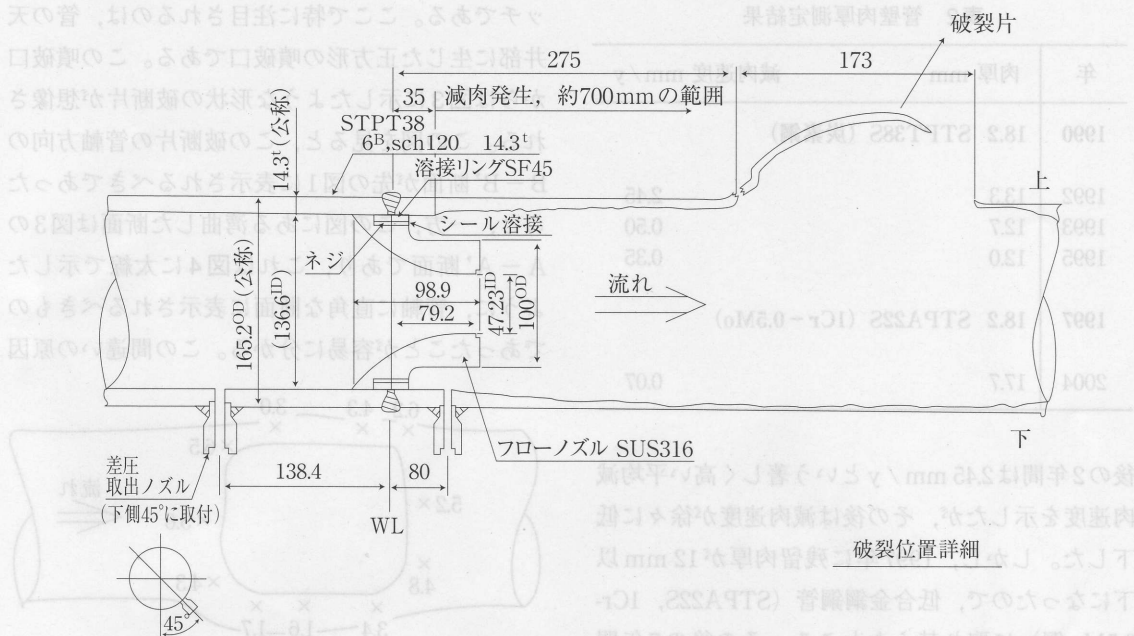
図1 本事例における噴破個所のスケッチ1

図1は、上に述べた事例が発生した個所の断面図である。高温の純水を輸送する炭素鋼配管に設置されたフローノズルの下流の管壁に異常減肉が発生し、噴破に至った。一口に異常減肉と言っても、詳細に見ると2種類の減肉が認められる。一つは管底に見られるように、広い範囲にわたって比較的均一に生じた減肉である。他の一つは管の天井部の均一な減肉の中に生じた、局部的に深い減肉で、噴破の直接的原因になった種類である。本稿では前者を「均一減肉」、後者を「局部減肉」と呼び、均一減肉については別報に譲り<sup>2)</sup>、以下

この図の局部減肉は管壁の破断片の両側に生じているので、噴破・破断が起きた時点では減肉がどの程度の深さまで達していたか正確には分からない。また、この図に描かれている管壁の破断片の形状は不自然に見える。なぜなら、管内の高水圧によって噴破したのであれば管壁は外側へ曲がるはずであるが、図1では内側へ曲がっている。

は、図1を作成するとき破断片を90°回転させて置いたことに気付かなかったことである。これは破断片が正確な正方形であったことを意味している。

ここで重要なポイントとして、正確な正方形の破断片が作られた原因は、この正方形の四辺に沿って溝状に生じた異常減肉であるに違いないが、管材中にそのような形にクロムの欠乏層が生じることはまず考えられない。従って、この局部減肉はクロムの欠乏の所為ではないと断言できよう。

では、正方形の腐食溝の生成原因は何であろうか。それには、この場所の管壁温度の低下が関係していると考えられる。この場所では配管の外面を覆う保温材を正方形に切り取って管外面を露出させ、そこで管壁の肉厚を定期的に測定していたのであろう。測定を行わない通常時には正方形の保温材の蓋を置いていたが、蓋の周辺と配管の保温材の開口部との間に隙間があり、そこから放熱が起きて正方形の周辺に沿って温度の低い場所が生じ、それが遠因となって正方形の溝状局部減肉が発生したものと考えられる。

後の2年間は2.45 mm/yという著しく高い平均減肉速度を示したが、その後は減肉速度が徐々に低下した。しかし、1997年に残留肉厚が12 mm以下になったので、低合金鋼鋼管 (STPA22S, 1Cr-0.5Mo鋼) に取り替えたところ、その後の7年間の減肉は5 mm、平均減肉速度は0.07 mm/yという著しく低い値を示し、問題は一挙に解決した。

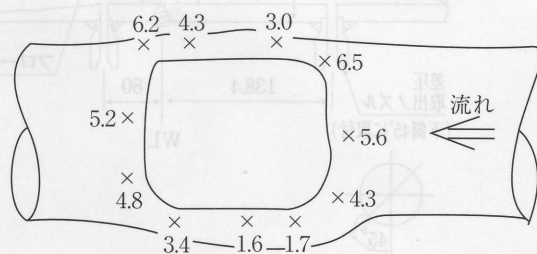
図2 本事例における噴破個所のスケッチ2

図2は、図1の噴破個所を上から観察したスケ

ッチである。ここで特に注目されるのは、管の天井部に生じた正方形の噴破口である。この噴破口からは図3に示したような形状の破断片が想像される。この図を見ると、この破断片の管軸方向のB-B'断面が先の図1に表示されるべきであったこと、一方、この図にある湾曲した断面は図3のA-A'断面であり、これは図4に太線で示したように、管軸に直角な断面に表示されるべきものであったことが容易に分かる。この間違いの原因

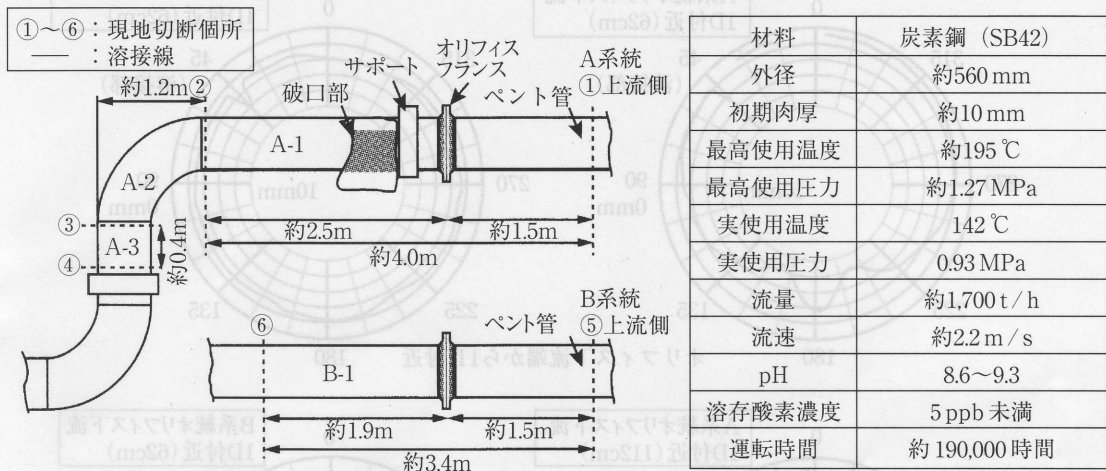
図5 美浜事例におけるA, B配管系の運転および環境条件（原子力安全・保安院審議会調査委員会資料）<sup>3)</sup>

故である。以下に、経済産業省 原子力安全・保安院 審議会 事故調査委員会 の報告書<sup>3)</sup> から引用した図表を示す。この事例の特徴は、全く同一の条件で運転されていた二つの配管系A, Bのうち、A系配管のみに局部減肉が発生し噴破に至ったことである。これらの図表によると、美浜事例には本事例との間に次に示すような多くの共通点があることが分かる。

- (1) 配管はクロムの含有量が規定されていない炭素鋼鋼管SB42であった（図5の表）。
- (2) 環境液は全揮発性物質処理（AVT）された純水であり、液温は142℃であった（図5の表）。
- (3) 減肉は絞り機構流量計であるオリフィスの下流に生じた（図5）。
- (4) 「均一減肉」（A, B系列）と「局部減肉」（A系列のみ）が生じた（図6）。

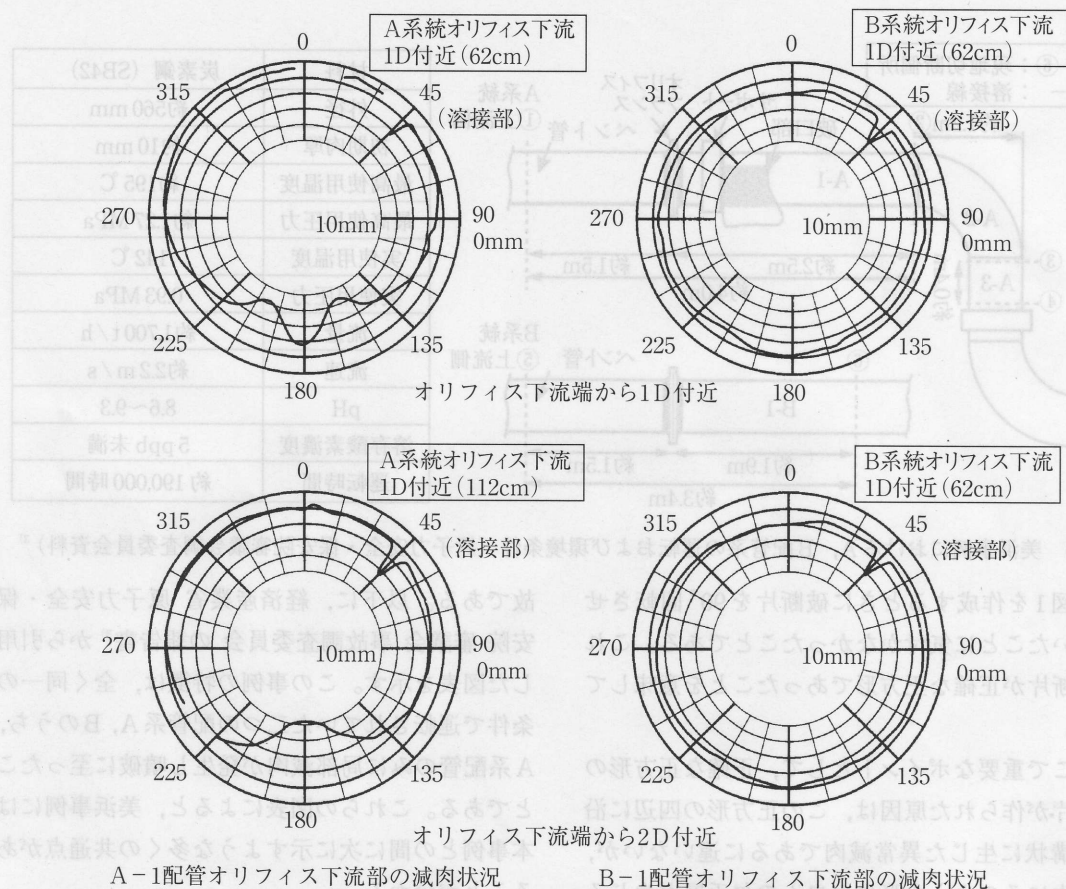
図6 美浜事例におけるA、B配管の残留肉厚分布（原子力安全・保安院審議会調査委員会資料）<sup>3)</sup>

以上のように、美浜事例における材料・環境・運転・条件のほとんどが本事例のそれらと一致している。さらに、その管壁には「均一減肉」と「局部減肉」が発生していて、A系列のみに生じた「局部減肉」は、A系列配管のみに設置されていた配管サポートロッドからの放熱によって生じ

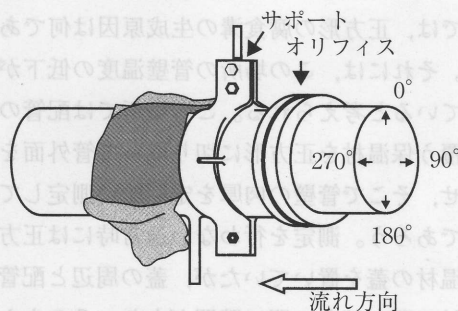
図7 美浜事例A配管系の噴破個所のスケッチ（原子力安全・保安院審議会調査委員会資料）<sup>3)</sup>

た管壁温度の低下に起因すると推測された<sup>4)</sup>（図7）。そうすると、本事例の管壁に生じた局部減肉は、美浜事例のそれと同じ原因、すなわち管壁温度の局部的低下、あるいは周辺部位との間に生じた温度差によって引き起こされたもので、クロムの欠乏とは無関係と推測するのが合理的である。

ところで、事後の再発防止策について両事例を比較すると、本事例では前述のように当該配管の材質が炭素鋼から高級材の低合金鋼に取り替えられた。一方、美浜事例では、全配管がクロム含有量がさらに高いステンレス鋼鋼管に取り替えられた。

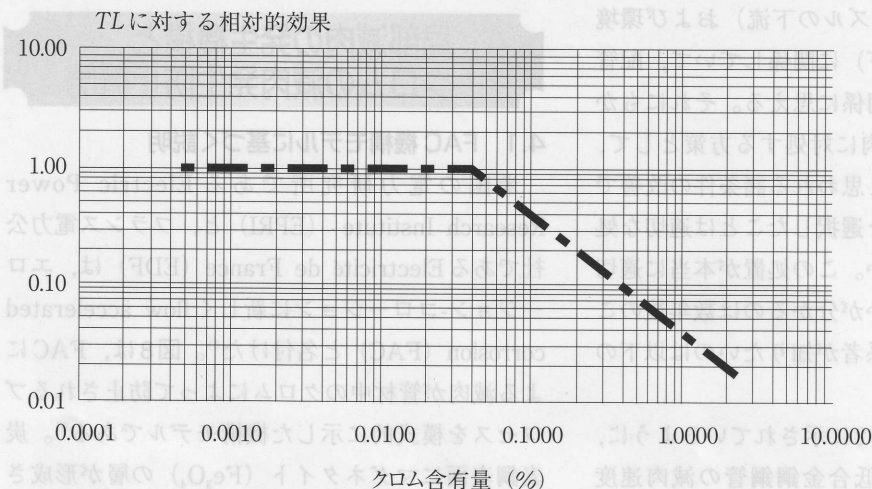
図9 減肉速度 (TL) に及ぼすクロム含有量の影響<sup>6)</sup>

この減肉の進展モデルによると、全腐食速度 (TL) は図8の (3) 式で与えられる。ここで、 $C_{eq}$  はマグネタイトの溶解度、 $C_0$ 、 $C_s$ 、 $C_\infty$  は図に示されている場所でのマグネタイトの濃度、 $K^*$ 、 $k$  は (1) および (2) 式で定義されている反応速度定数と物質移動係数である。(3) 式の分母は、溶出反応抵抗と物質移動抵抗とからなる全抵抗、分子は沖合の鉄イオン濃度 ( $C_\infty$ ) が0のときの駆動力である。問題のクロムの効果を表す係数  $\theta$  は、全表面に占める空隙の底の金属鉄表面の割合であり、図9のようにクロム含有量の関数である。この図によると炭素鋼 (クロム含有量 0.04% 以下) では  $\theta$  は 1.00、クロム 1% で  $\theta$  は 0.04 である。すなわち、炭素鋼に 2 mm/y もの異常減肉が生じるような運転条件や環境条件でも 1% のクロムを含む低合金鋼の減肉速度は 0.08 mm/y 程度と算出される。このクロムの減肉防止効果の数値は、表2に示された、炭素鋼に発生する局部減肉が低合金鋼の導入によってほぼ完全に押さえ込まれた
