「電食防止対策の手びき」とエロージョン-コロージョン

松村 昌信
広島大学 名誉教授

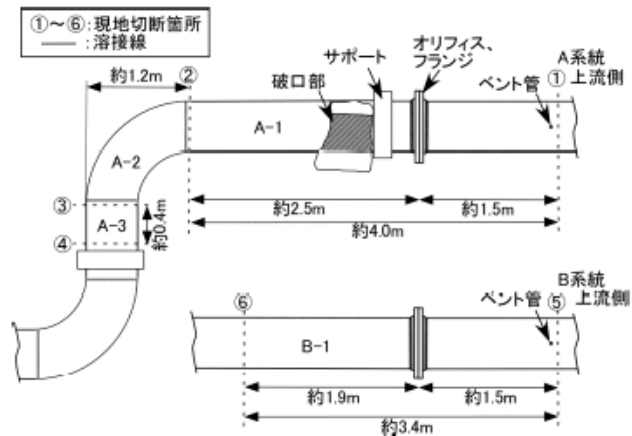
図 1 美浜事例における配管概略図

平成 16 年（2004 年）8 月、関西電力美浜原子力発電所 3 号機二次系配管破損事故が発生した（図 1）。同年 10 月、日本原子力安全・保安院の審議官はこの事故に関して次のような見解を発表した。『事故のあった配管の破損メカニズムについては、いわゆるエロージョン/コロージョンによって配管の肉厚が徐々に減少し

た結果、配管の強度が不足したものであり、これまでの経験の範囲内のものである。事故の直接的原因は、関連 3 社が関与する二次系配管の減肉管理ミスである』。

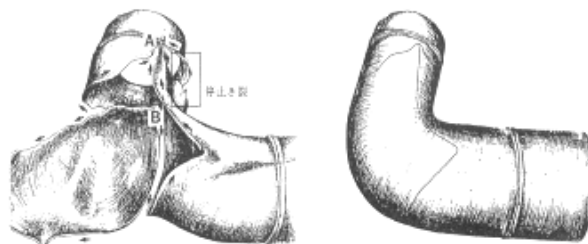
図2 サリー事故におけるエルボの破損状態

炉給水系において、193°Cの熱水を輸送する口径18 in(457 mm)のエルボに360度の全周破断が起きて、4名の犠牲者を出した事故のことである(図2)。この事故の主因は、エロージョン-コロージョンにより当該エルボに発生した著しい減肉であると断定された³⁾。美浜事故における配管材料、環境条件、流動条件、減肉の状況および偶発性(同じ条件下で並列運転されていた2系列の内、片方のみ局部的な減肉が生じて破裂した)は、サリー原発のケースに酷似しているため、二つの事故は同一の原因で生じたと考えるのは当然であろう。

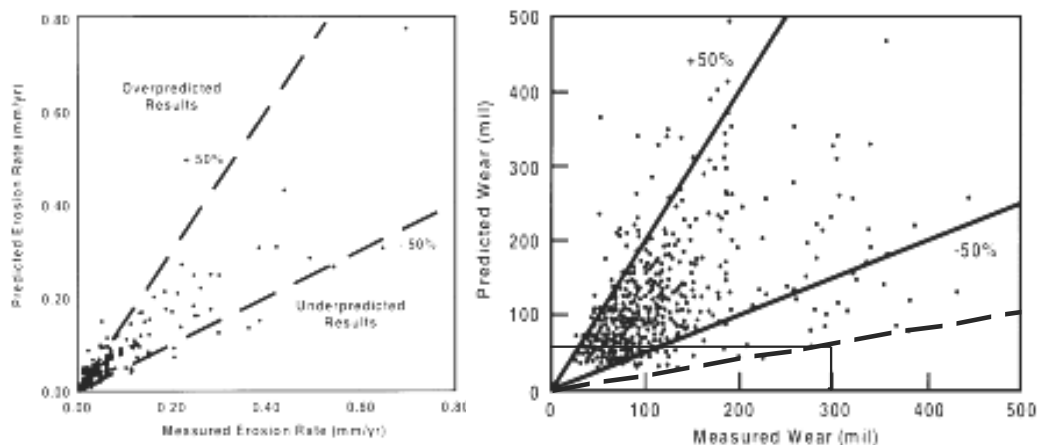
図 4 FAC プログラムの減肉深さ予測の精度

図 4 には EPRI・EDF の減肉速度推算式 ((5)式) の精度が示されている。縦軸が推算値、横軸が実測値である。左図は減肉速度の計算値と実験室のデータを比較したもの、右図は減肉深さについて現場のデータと比較したものである。この現場のデータで、推算式を利用するとどの程度の非破壊検査の省力化

事故発生に繋がる危険なケースは、予測値より現場の減肉深さが深かった場合である。そこで予測を最も大きく上回ったところに線を引くと破線のようになる。さて、いま 300 mil (7.5 mm) より深い減肉があると予測された箇所を非破壊検査すると設定したとき、検査しなければならない範囲は同図によると予測値 60 mil 以上の点である (60 mil と予測しても実際は 300 mil も減肉が

進んでいる可能性があるので、確実に異常減肉を検出するためには 60 mil 以上と予測された範囲は全て検査する必要がある)。すると検査が不要とされる箇所は細線に囲まれた範囲内の点となり、結局のところ省力できるのはたった 10% 程度に過ぎない。

この低い省力化能力について EPRI・EDF は、データ数が増しさえすれば予測値と実測値の関係は同図の 45 度の線上に収斂し、正確な予測が可能になり、高い省力化が達成できると考えていたようである。なぜなら、この減肉予測プログラムを世界中の火力・原子力発電所に高額で販売するとき、その発電所で測定した配管の減肉データを EPRI・EDF へフィードバックすることを義務付けたからである。しかし、1987 年にこのプログラムが発売されて以来、現在でもこの各発電所からのフィードバックが続けられていることから推察すると、データは未だ収斂せず、推算式 ((5)式) は完成していないようである。

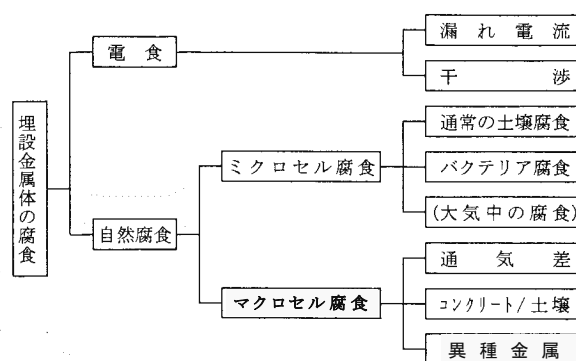
図 5 「電食防止対策の手びき」の腐食分類

図 5 は「電食防止対策の手びき」の第 5 版（以降は「手びき」と略称）に載っている、埋設金属体の腐食分類である。この分類で注目すべきは、自然腐食をミクロセル腐食とマクロセル腐食に分類していることである。これは他書に比べて

珍しい。腐食の教科書の殆どは、自然腐食を全面均一腐食と局部腐食に分けている。全面均一腐食、局部腐食は外見上、あるいは見かけに基づく名称であり、これに対してマイクロセル腐食、マクロセル腐食は腐食の発生機構に基づく名称である。つまり「手びき」では、全面均一腐食＝マイクロセル腐食、局部腐食＝マクロセル腐食、と明確に定義しているのであって、この「手びき」はレベルの高い腐食専門家の手によるものであることが読み取れる。
